**CENTRO AGRO ALIMENTARE TORINO**

## **RIFACIMENTO MANTI STRADALI DEL C.A.A.T. S.c.p.A.**

### **PROGETTO ESECUTIVO**

Oggetto	RELAZIONE TECNICO ILLUSTRATIVA	
Progettazione	UFFICIO TECNICO C.A.A.T. – L. Di Stefano	
Elaborato n. 02_ES	Data: 21/06/2023	rev. 00

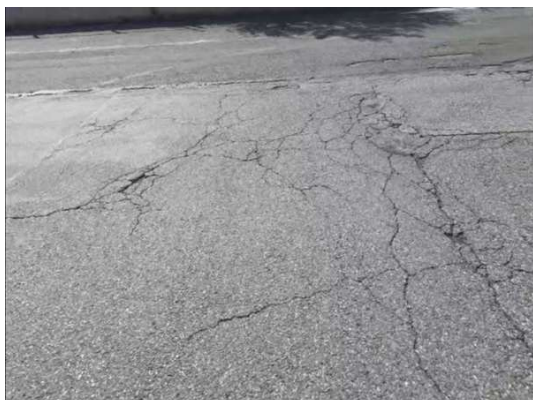
#### Area S10

Area presso incrocio tra strada Ovest e Strada magazzini

- S10 → Tappetino di usura + Binder + Geogriglia

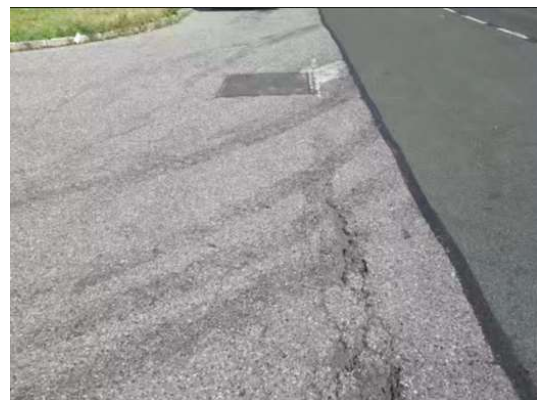
Manto stradale esterno varchi

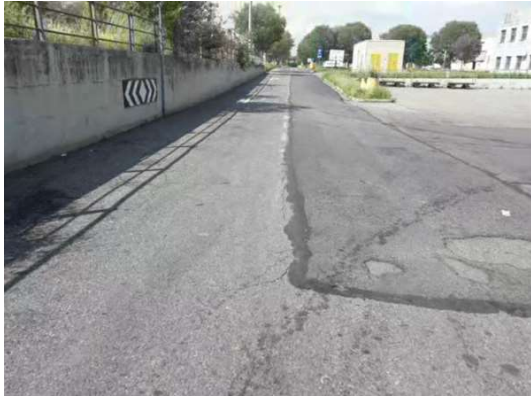
## Area S9

Area parzialmente ricoperta per ridurre avvallamenti in  
prossimità di Strada Magazzini

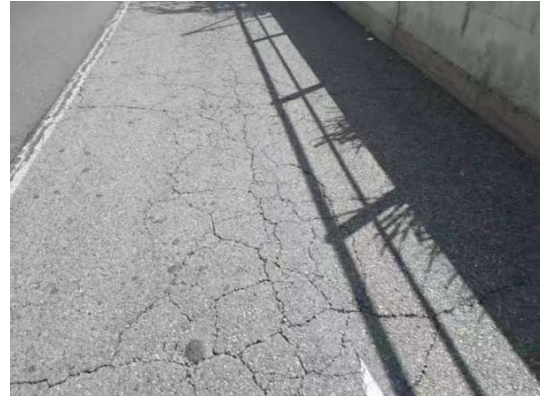
Area non ricoperta con evidenza fessurazioni

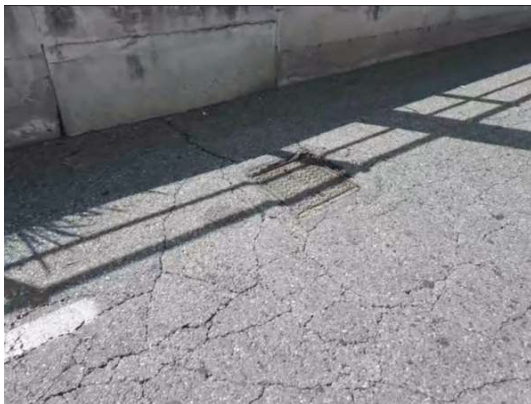
Pozzetto

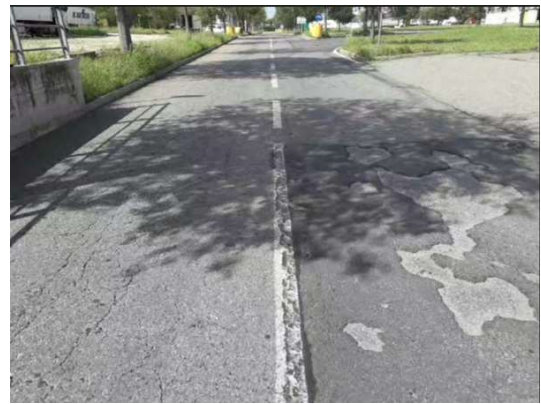
Area parzialmente ricoperta per ridurre avvallamento in  
prossimità della cabina elettrica

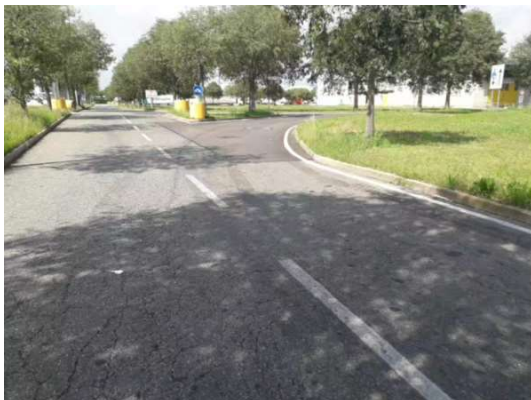
## Area S8

Manto stradale in prossimità della cabina elettrica

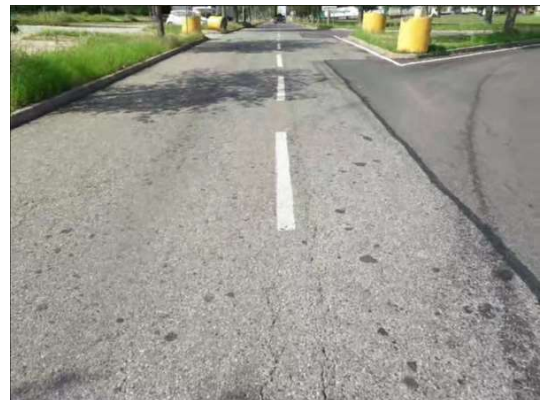
Manto stradale in prossimità di Strada Ortofrutta Sud

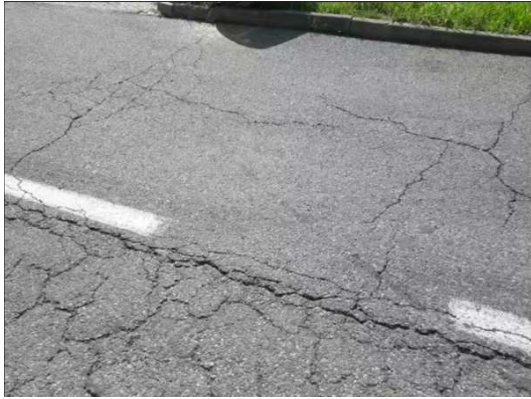
## Area S7

Area gravemente fessurata in prossimità di ingresso Sud verso Strada Ortofrutta Sud

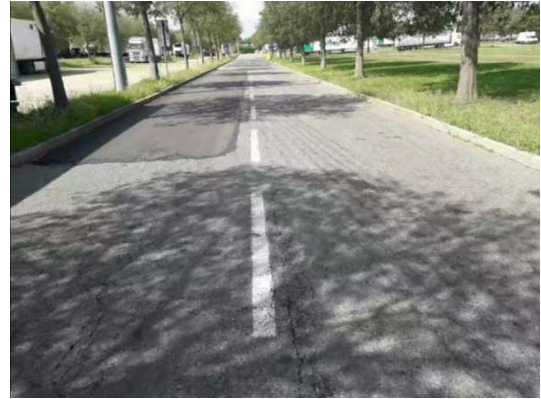
Area parzialmente ricoperta per ridurre avvallamenti e buche zona Fronte ingresso Ovest Edificio 01

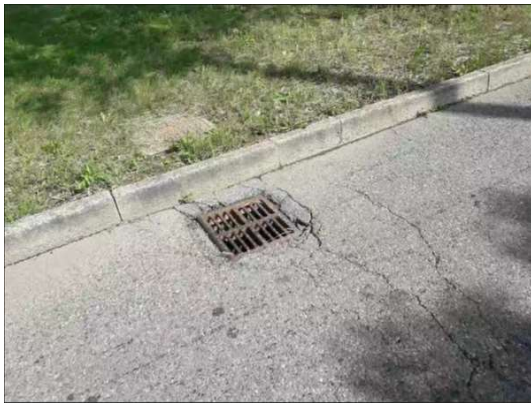
Tombino

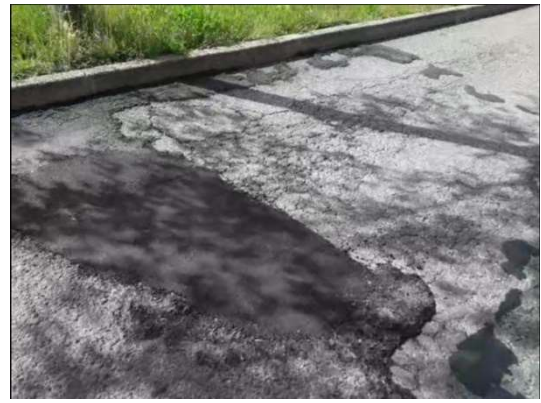
Buca/avvallamento con riempimento

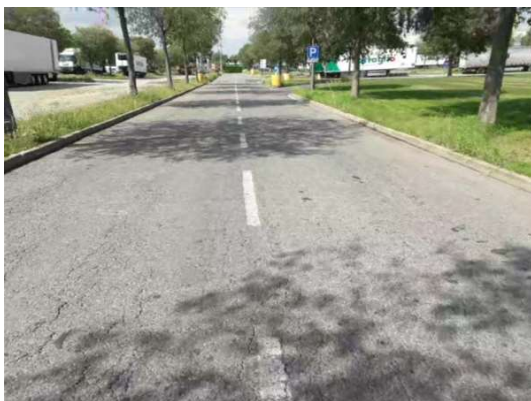
## Area S6

Area Fronte ingresso Ovest Edificio 01

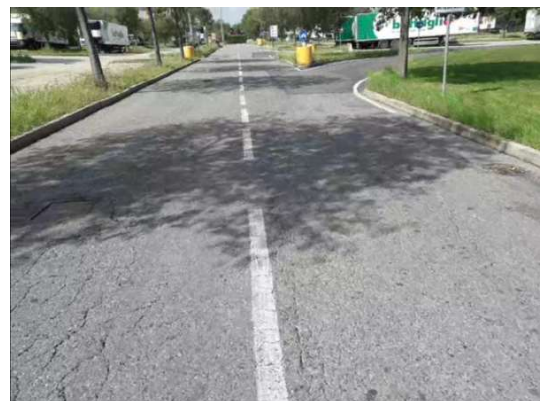
Area in prossimità di ingresso Sud verso Strada Ortofrutta Nord

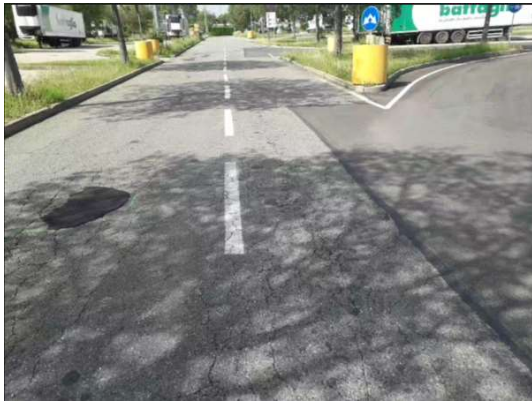
## Area S5

Area gravemente fessurata con buca ricoperta in prossimità di ingresso Sud verso Strada Ortofrutta Nord

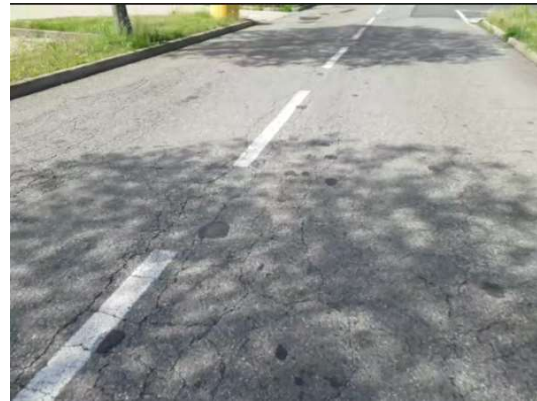
Fessurazioni e buche nel tratto tra imbocco Sud ed imbocco Nord di Strada Ortofrutta Nord

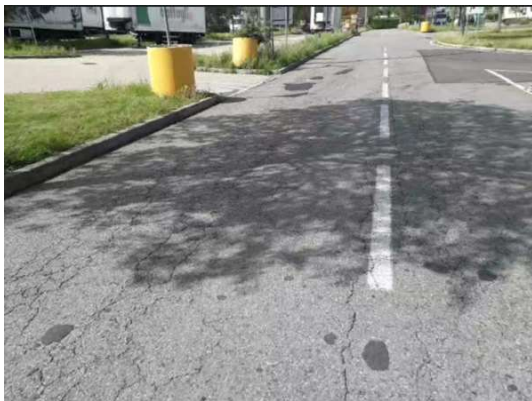
Fessurazioni e buche nel tratto tra imbocco Sud ed imbocco Nord di Strada Ortofrutta Nord

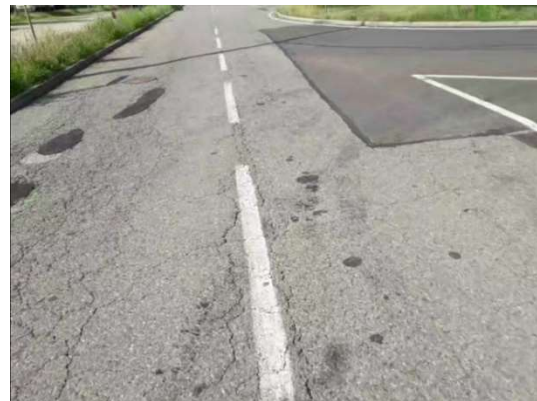
Area gravemente fessurata con buche ricoperte in prossimità di ingresso Nord verso Strada Ortofrutta Nord

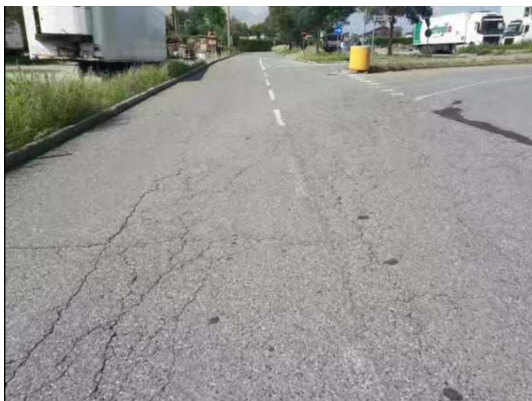
Area gravemente fessurata all'incrocio con Strada Uffici

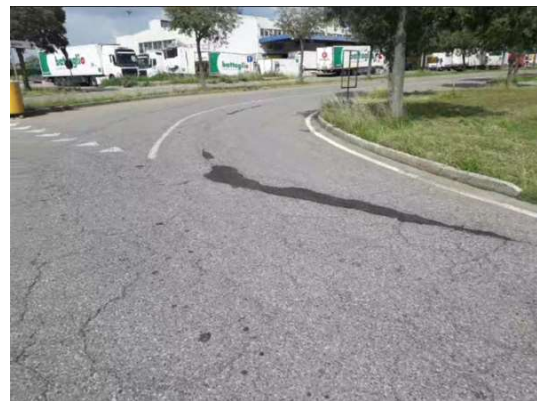
Area imbocco di Strada Uffici

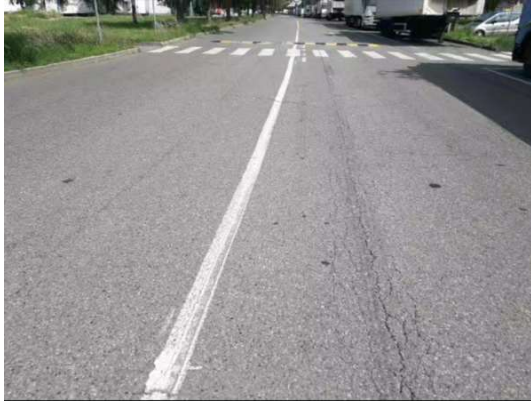
### Area S3

Parte vicina a Strada Ovest

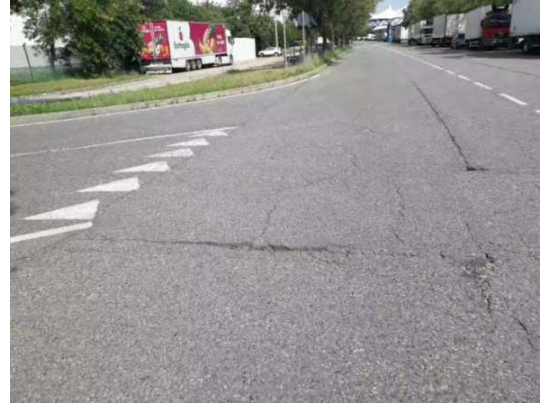
Parte in prossimità dell'imbocco Est verso Edificio 05

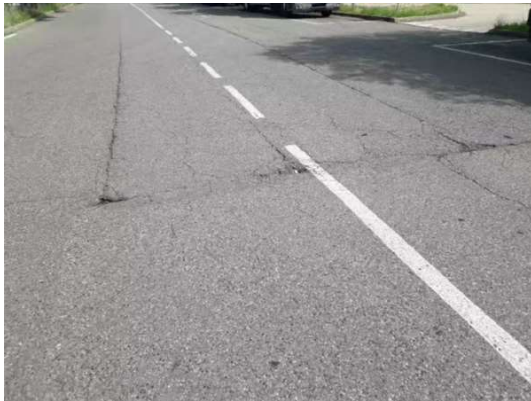
Area tra Edificio 11 lato Ovest ed imbocco Est verso Edificio 05

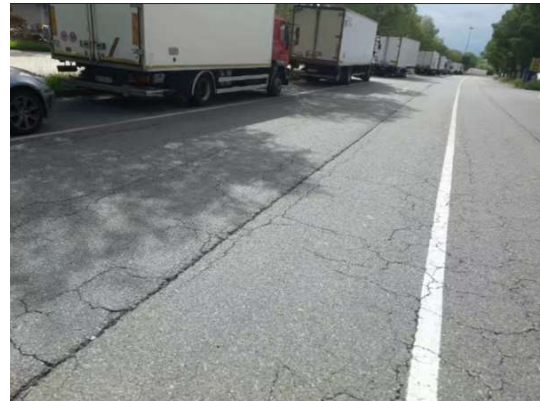
Area nei pressi di Edificio 11 lato Ovest

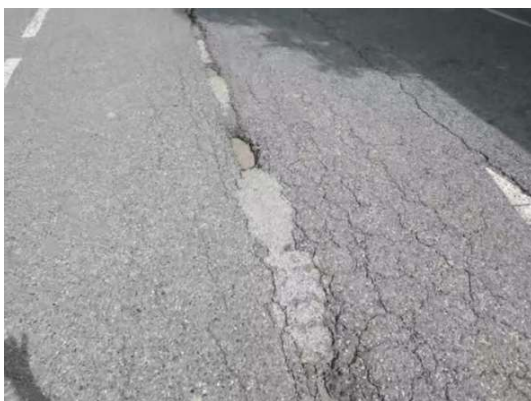
Area nei pressi di Edificio 11 lato Ovest - Dettaglio

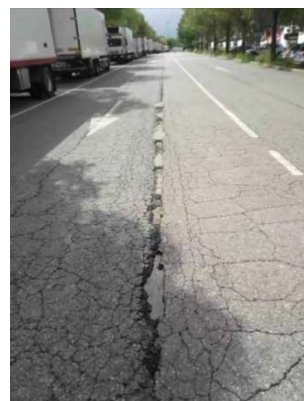
Area nei pressi di Edificio 11 lato Ovest - Dettaglio

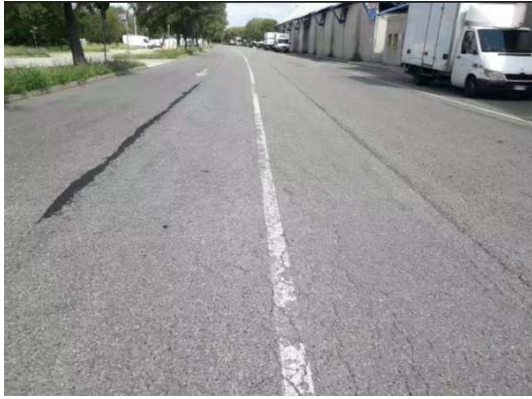
**Area S2**

Area con evidenti fessurazioni – Edificio 11 parte centrale

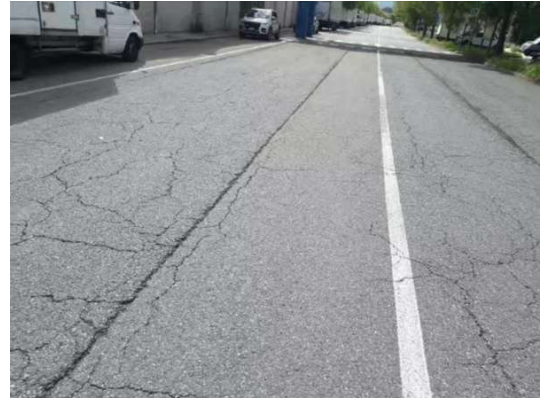
Area con evidenti fessurazioni – Edificio 11 parte centrale

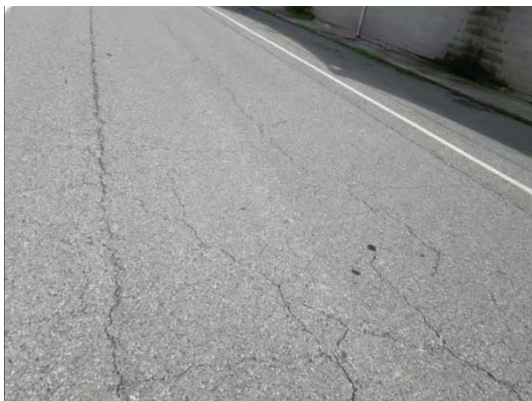
Area con evidenti fessurazioni – Edificio 11 parte Est

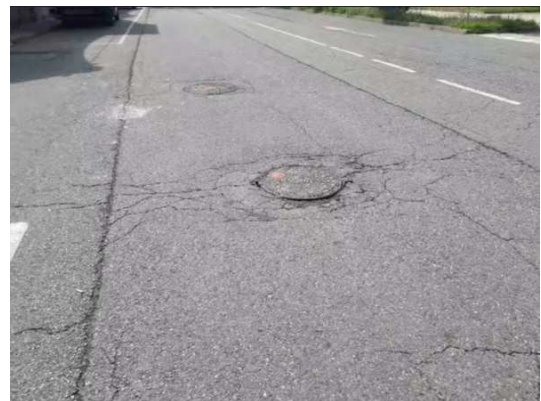
Pozzetti e fessurazioni – Edificio 11 parte Est

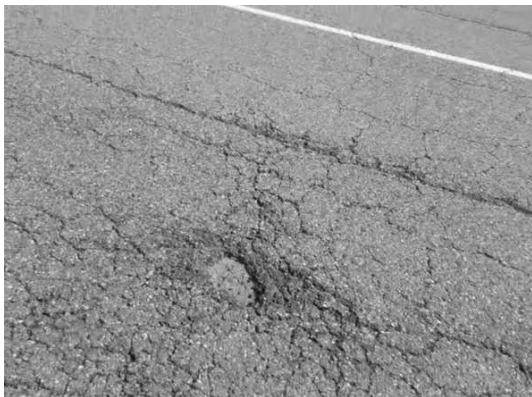
Buca e fessurazioni

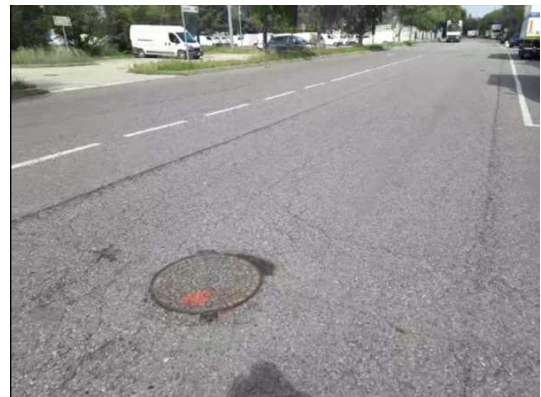
Tombino

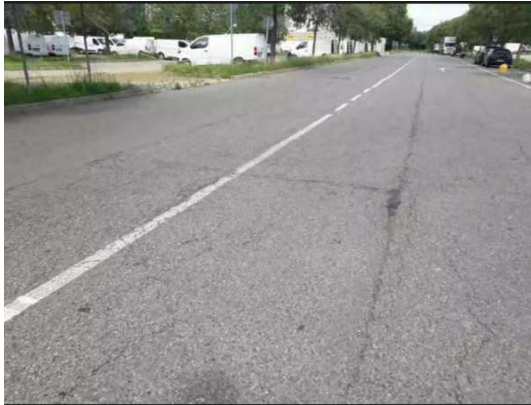
**Area S1**

Area tra Ed 11 ed Edificio 12

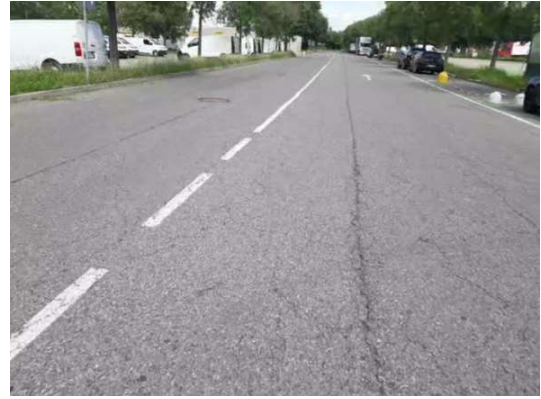
Area tra Ed 11 ed Edificio 12

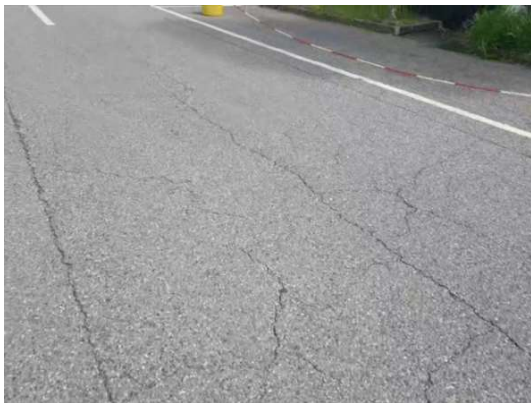
Area tra Ed 11 ed Edificio 12 – Fessurazioni area Serra Aeroponica

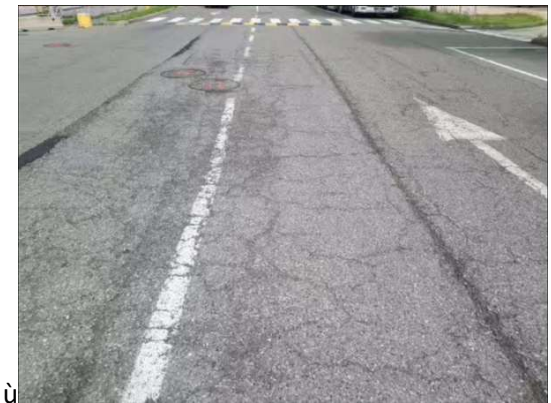
Area tra Edificio 12 – Fessurazioni e pozzetti

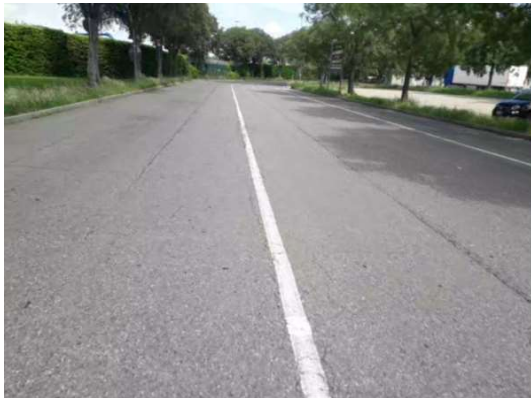
Area tra Edificio 12 e Rotonda – Pressi Ed. 12

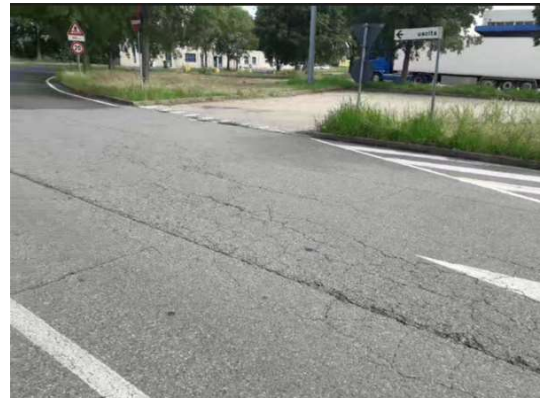
Area tra Edificio 12 e Rotonda – Pressi Ed. 10

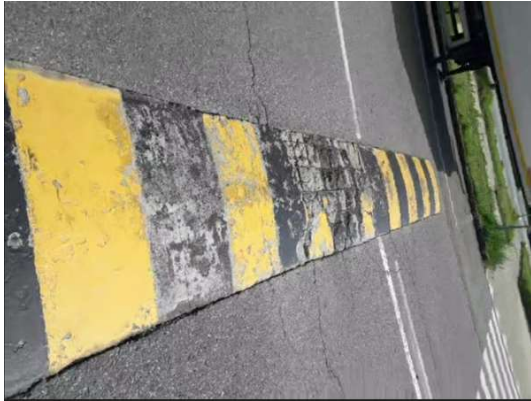
**Dosso Edificio 5**

Dosso

Su strada uffici sono presenti 3 dossi in calcestruzzo (Dosso Ed 5, Dosso Ed. 11, Dosso Ed 12) parzialmente ammalorati per il rallentamento del traffico. Per tali dossi si prevede il ripristino per mezzo di demolizione e rifacimento delle parti ammalorate e verniciatura con vernice gialla e nera.

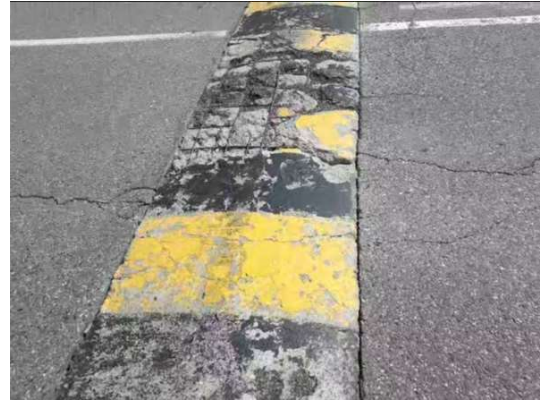
Area con danneggiamento

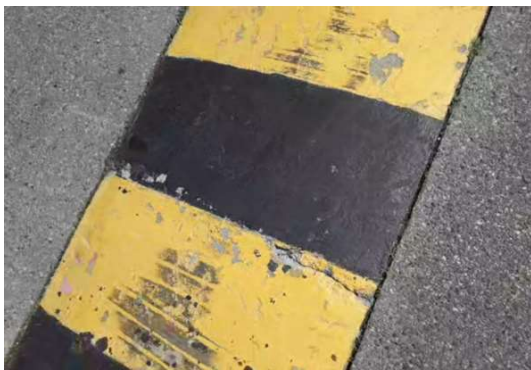
Area con Frattura

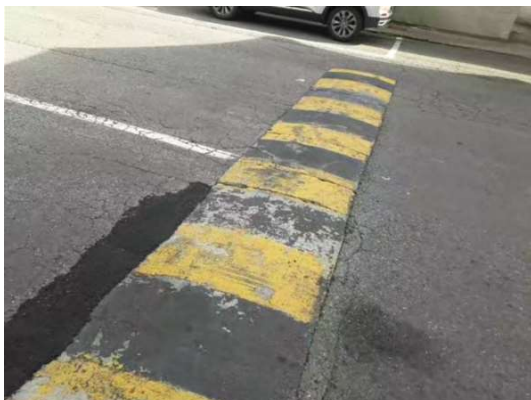
**Dosso Edificio 11**

Dosso

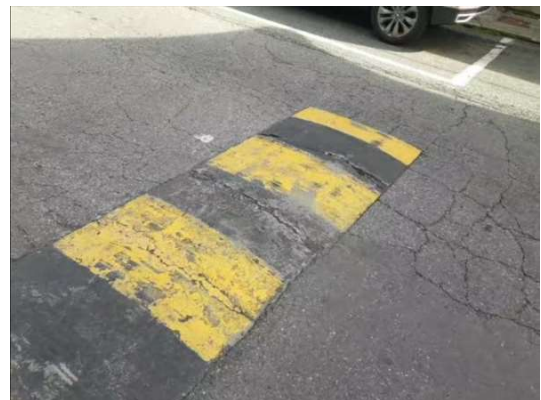
Area con Frattura

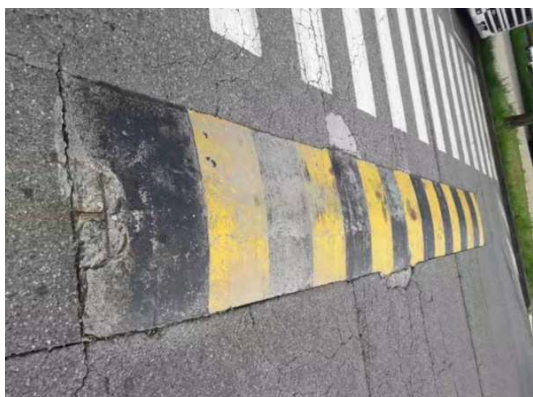
## Dosso Edificio 12

Dosso

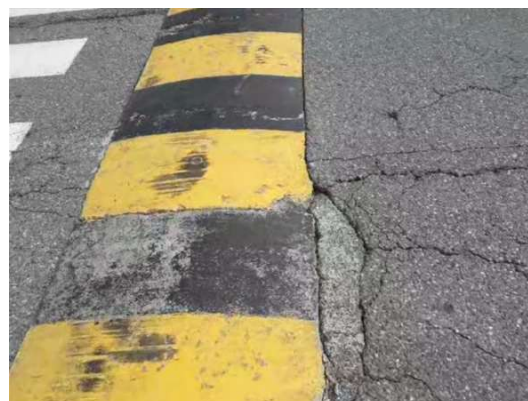
Area con danneggiamento

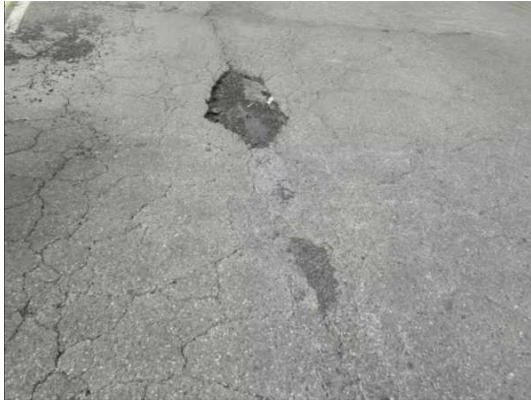
**Area A1**

Area uscita da CAAT

Per la sola area A1 sono altresì previste, in aggiunta alle lavorazioni di cui sopra, la demolizione della base, la posa di misto cementato di adeguate caratteristiche di resistenza (CBR=4) e la sua compattazione

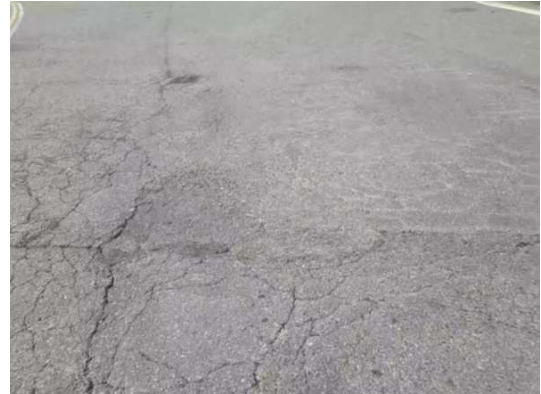
Area uscita da CAAT

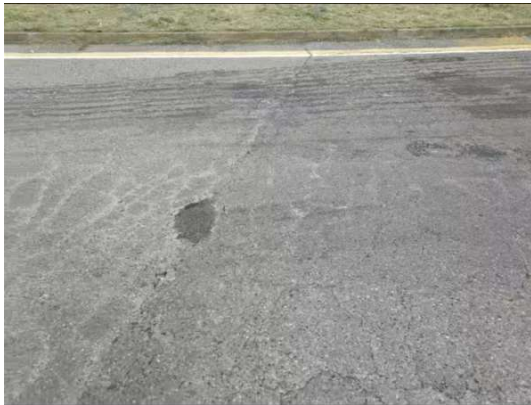
Area uscita da CAAT

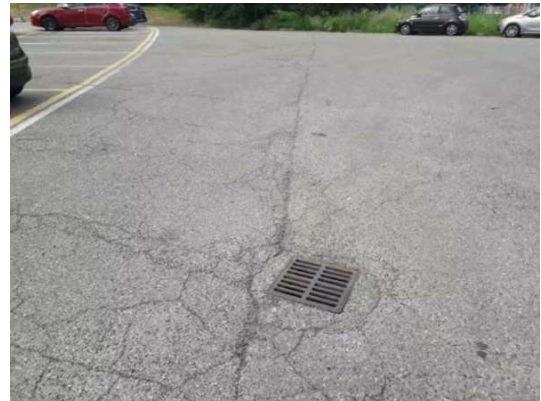
Tombino in Area uscita da CAAT

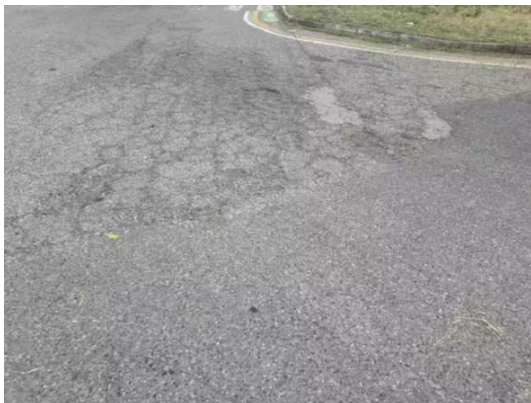
Area nei pressi dell'uscita dalla strada CAAT

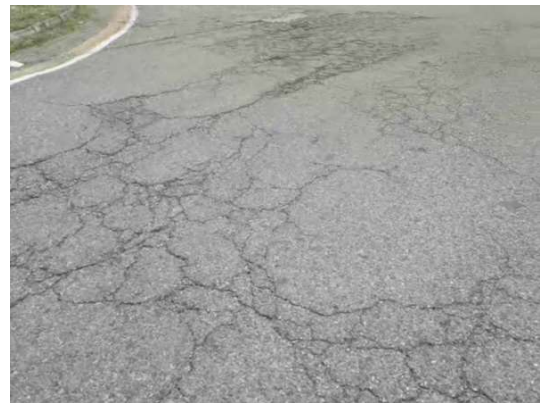
Area nei pressi dell'uscita dalla strada CAAT – Dettaglio

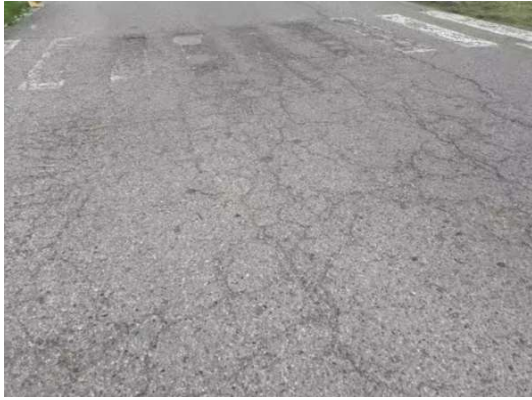
Imbocco per la Rotonda esterna

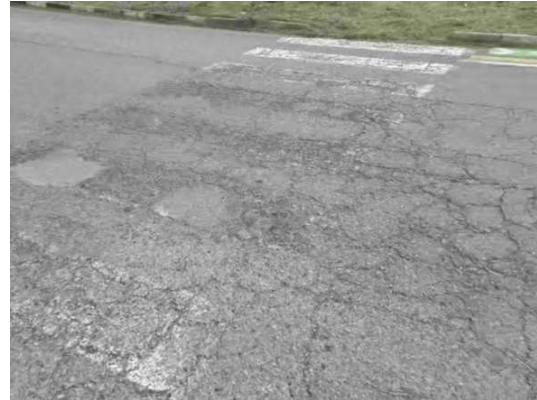
Imbocco per la rotonda esterna – Dettaglio strisce pedonali
